Nieuwe situatie
 Restauratie van de brug met herstel van oorspronkelijke functies (beweegbaar en geschikt voor gemotoriseerd verkeer met breedte tot 3,5m)

DRAWN Ross Luescher	8-11-2023	EAGM B.V. TASVELD 26 3417 XS MONTFOORT NETHERLANDS +31 (0) 348 473 751 INFO@EAGM.NL		
CHECKED		TITLE KLAPBRUG - SLOCHTEREN RESTAURATIE KLAPBRUG		
QA		SIZE A1	DWG NO SLCHTRN_OPHAALBRUG_NS_ISO_OPEN	REV A
MFG		SCALE 1 / 50	SHEET 1 OF 1	
APPROVED

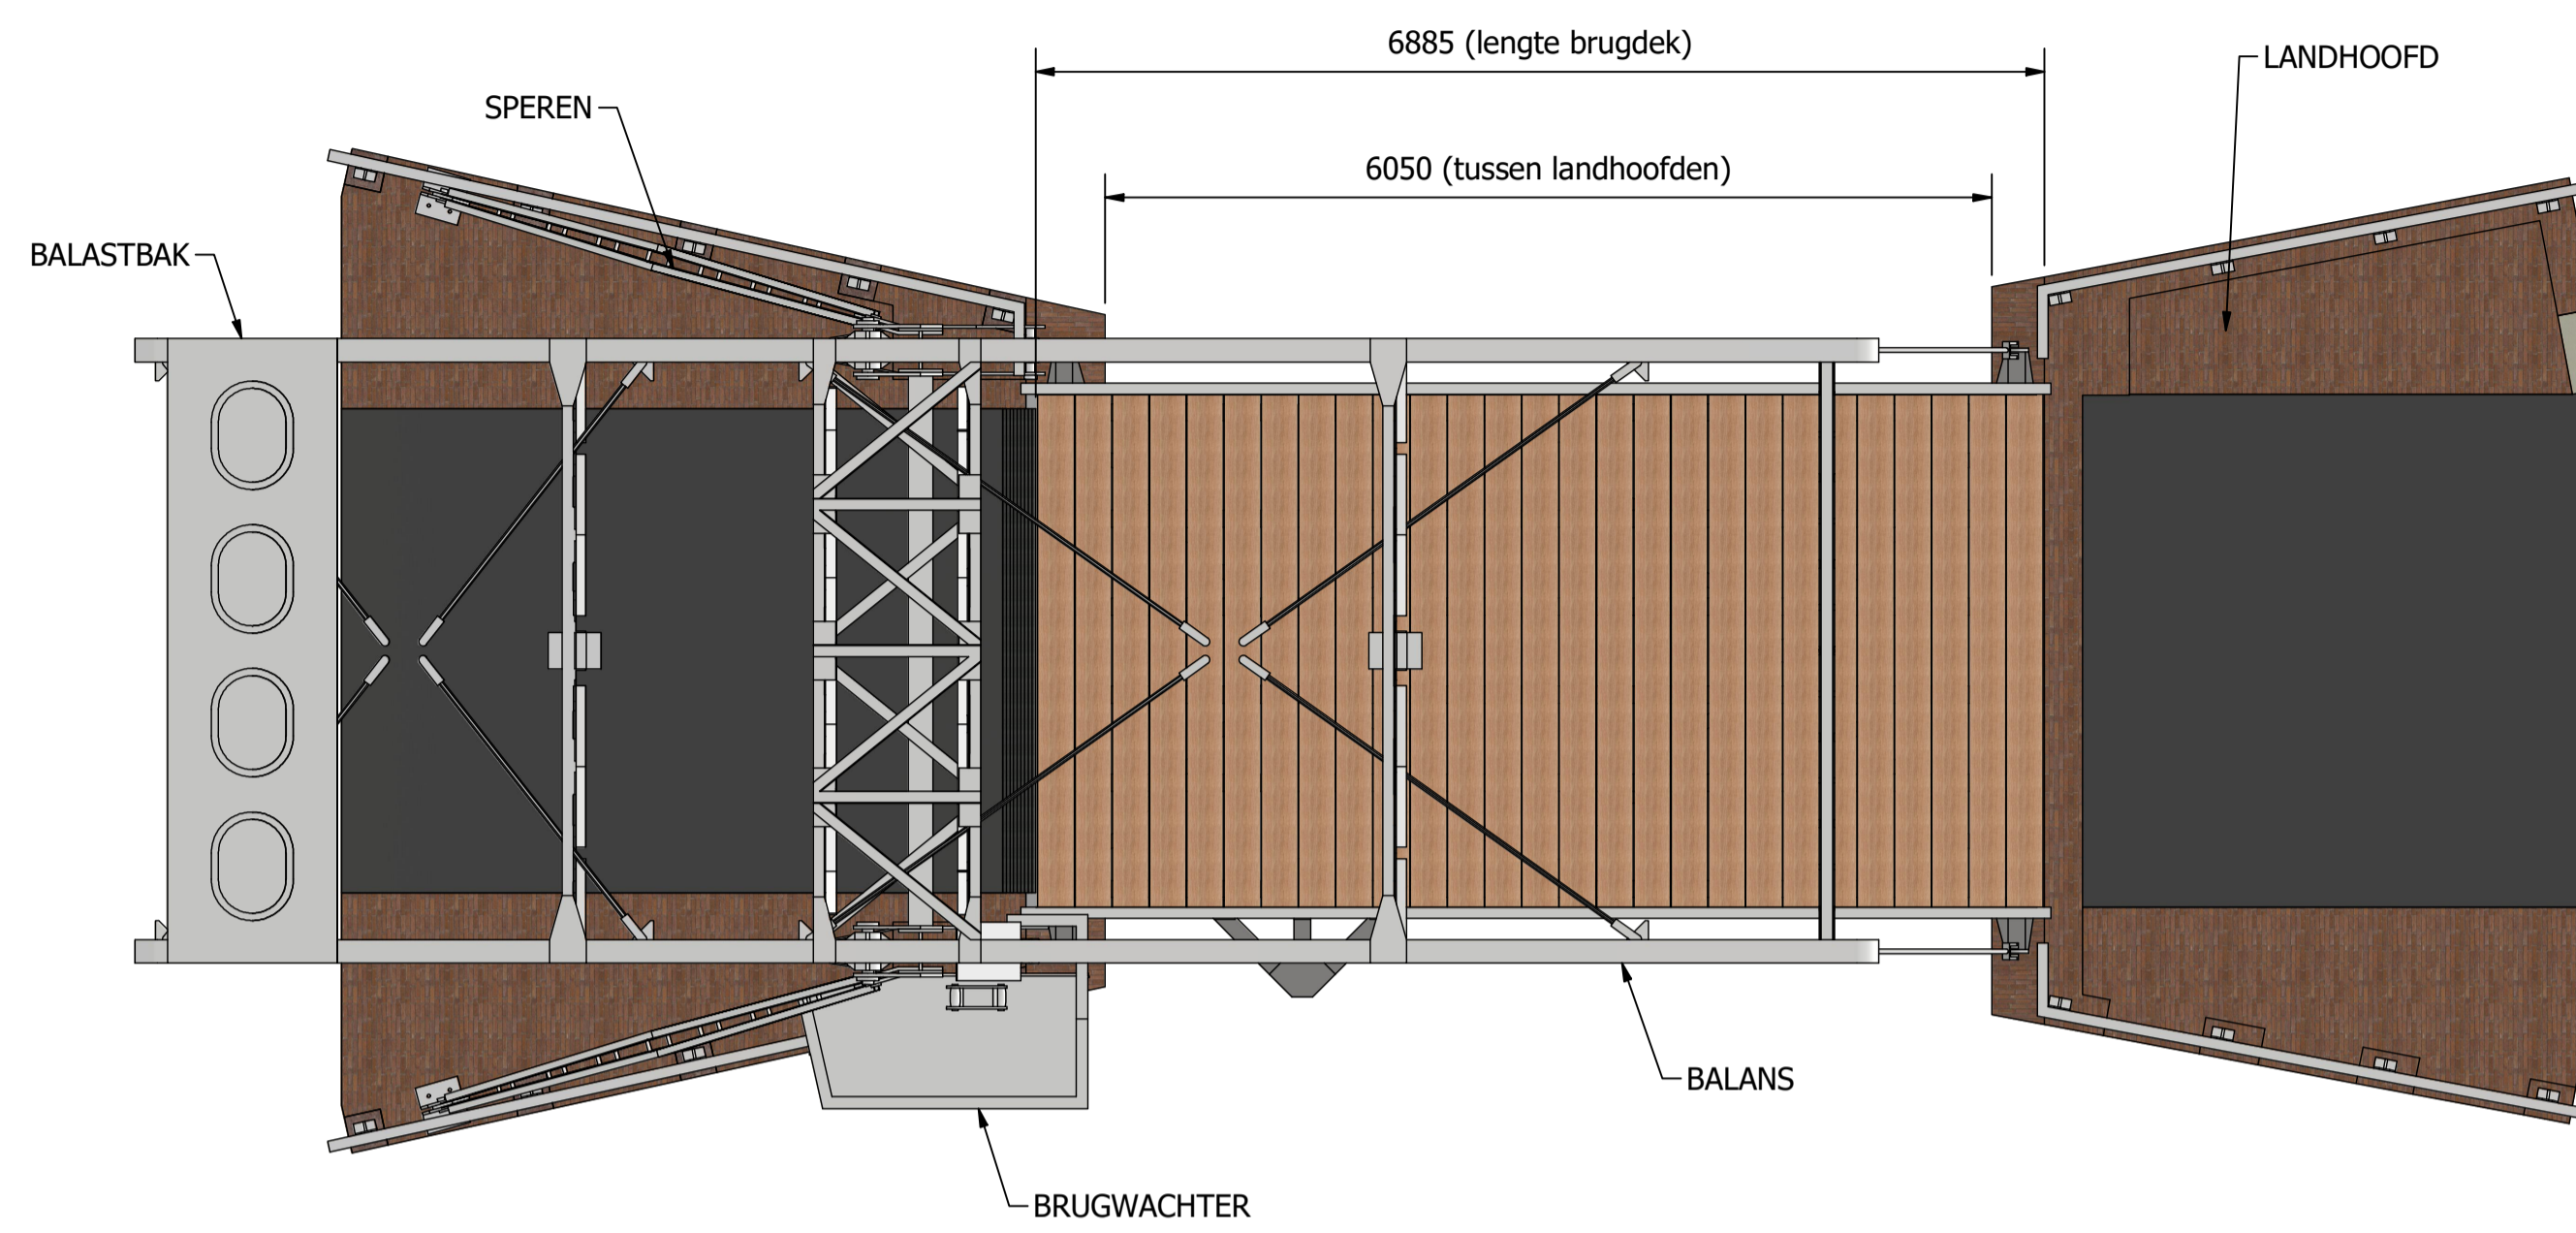
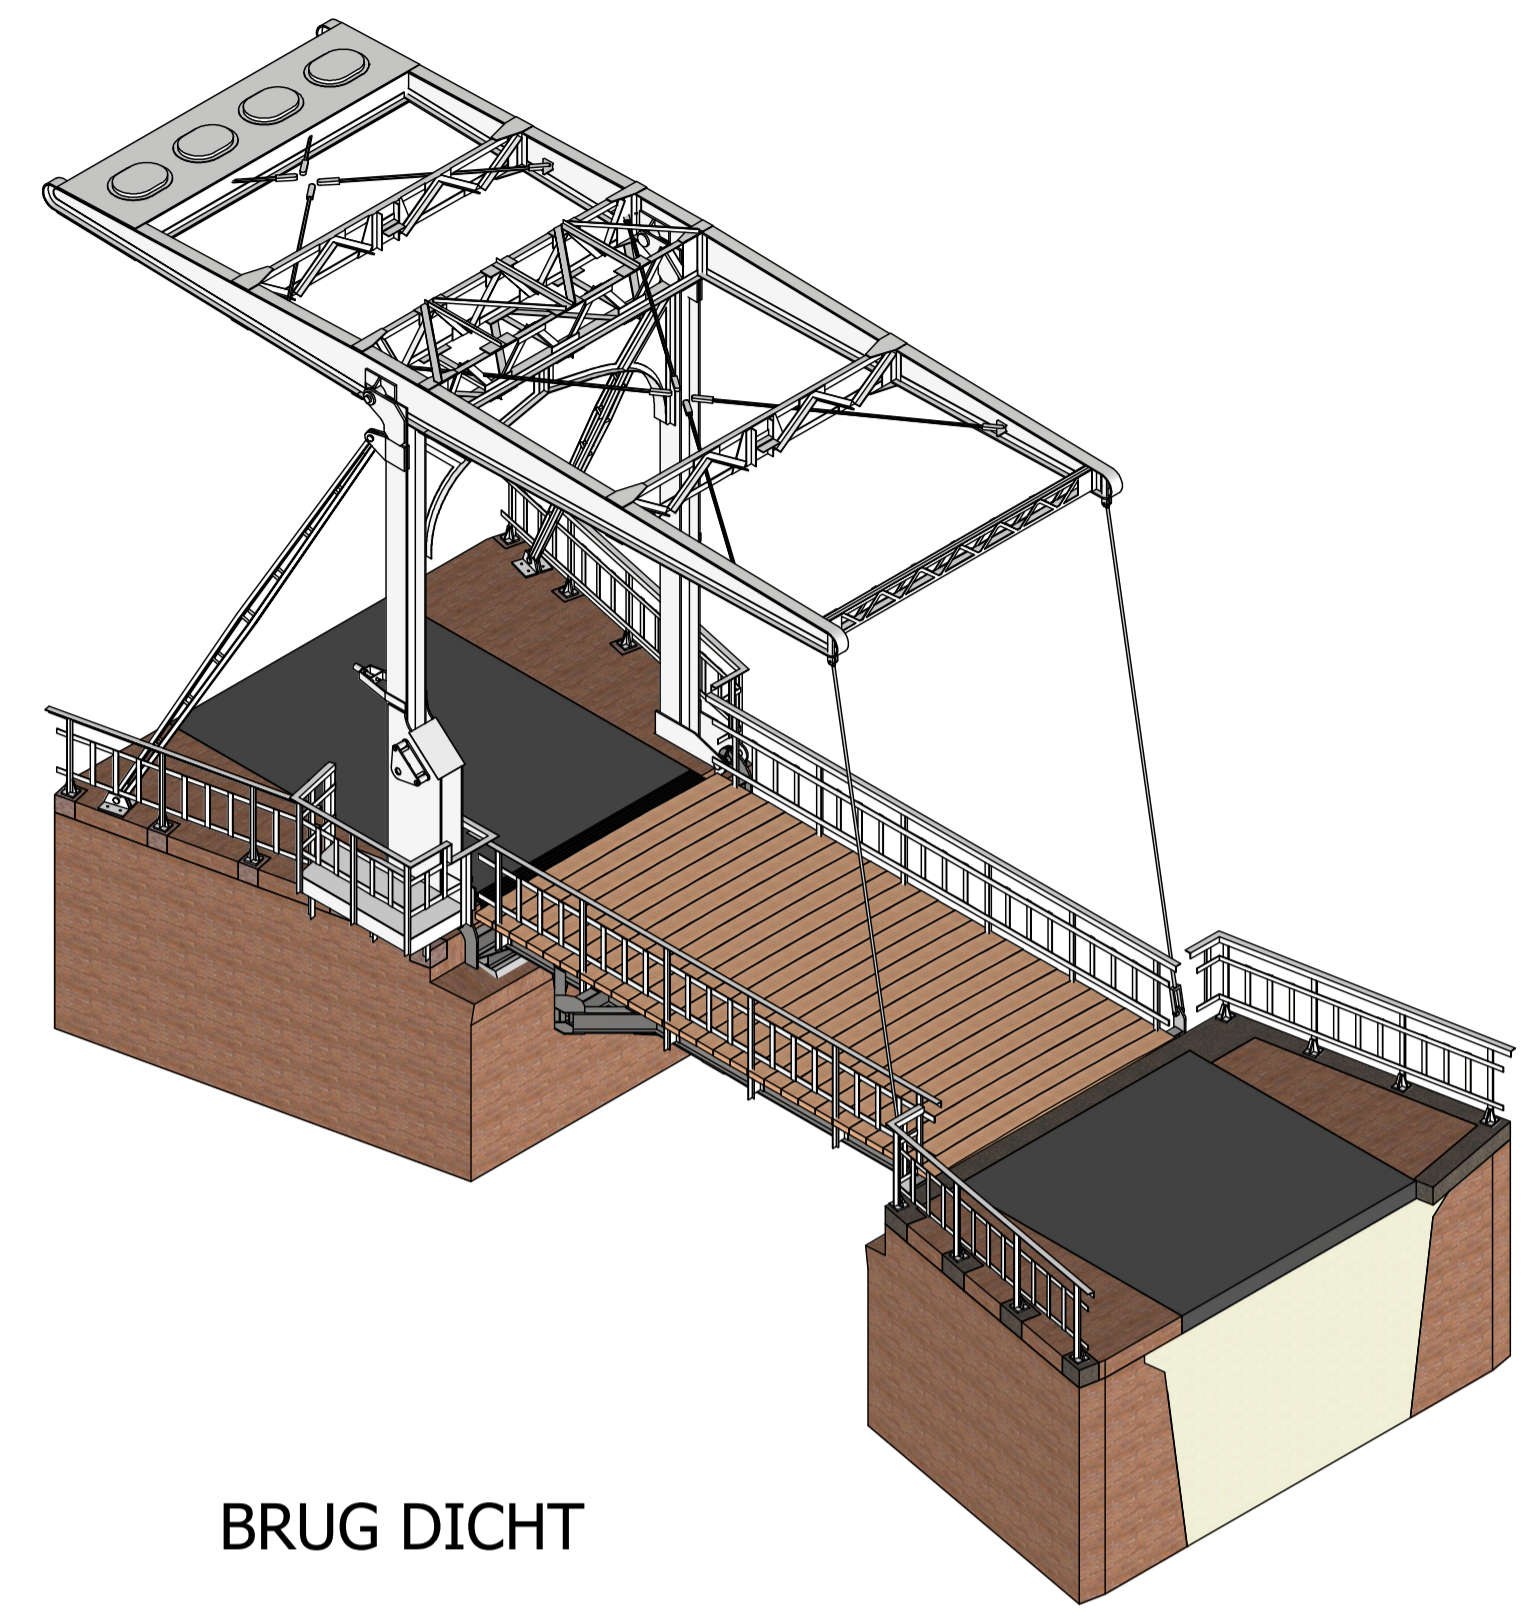
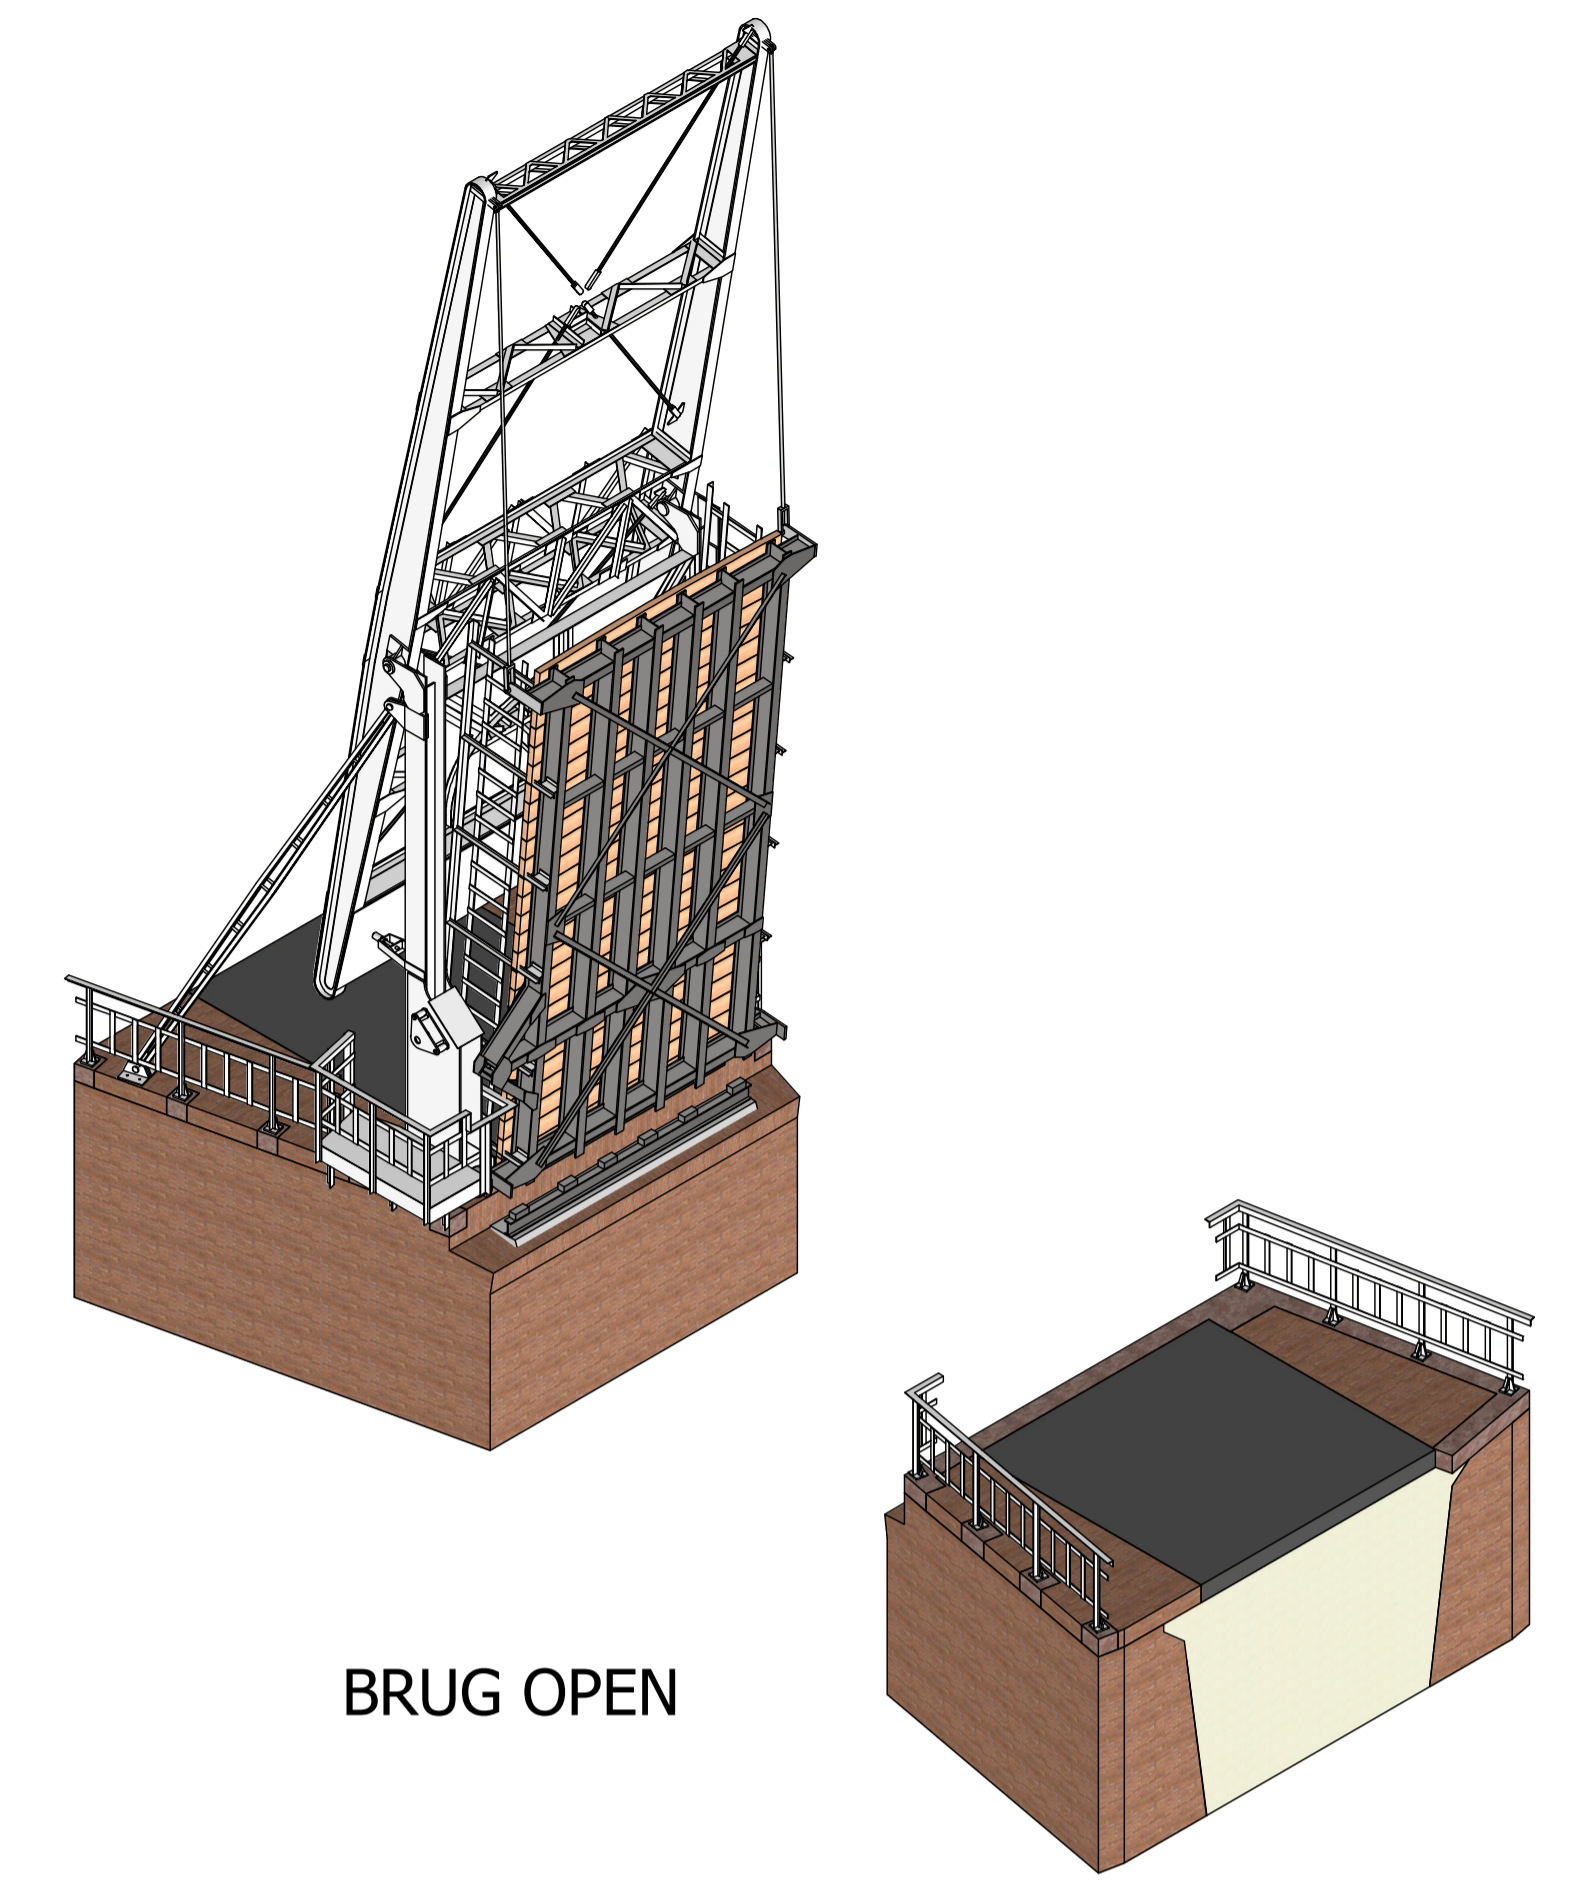
BOVENAANZICHT

- De brugleuning terugbrengen naar de oorspronkelijke situatie met een maximale doorrijbreedte van 3,5m door de leuningen aan beide kanten 60mm naar binnen te verplaatsen.
- De brugdek zelf kan open tot een hoek van maximaal 85° vanaf zijn gesloten (horizontale) stand.
